TTVWI-012

Tijdelijke maatregelen Holec Capitol 10kV-installatie

Versiedatum: 15-04-2024

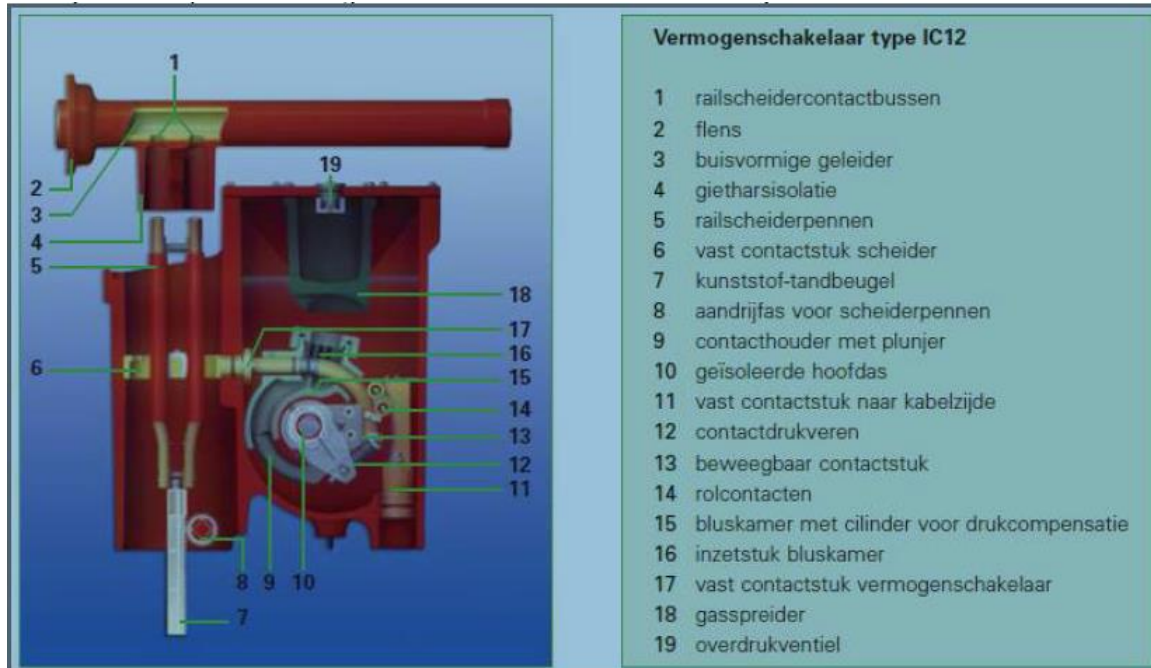
Afb 3.

Op onderstaande afbeelding is de opbouw weergegeven van een IC12 schakelaar. De type IC 4, 6 en 12 hebben een vergelijkbare opbouw. Het mechaniek om de schakelaar van scheidingsstand naar bedrijfstand te plaatsen is afgebeeld onder nummer 7 en 8. Dit zijn kunststof onderdelen.

Deze waren bij de IC4 poreus, vermoedelijk als gevolg van de warmte. Dit type schakelaar is ontworpen om een nominaal stroom te voeren van 400A en werd continu belast met $\pm 300A$. Het is duidelijk te zien dat de contacten meer verkleurd zijn t.o.v. de schakelaars welke een mindere belasting hadden.

Dit kan men controleren, eventueel met behulp van een zaklamp, door naar de scheidingscontacten te kijken. De scheidingscontacten (zie afb. 3, nummer 5) moeten geheel onder de rail (afb. 3, nummer 4) zichtbaar zijn alvorens men de schakelaar eruit rijdt.
